Architettura della Chiesa di San Francesco a Narni

CORSO LABORATORIO DI RESTAURO - ANNO 2016/2017
DOCENTE: Daniela Esposito - STUDENTI: Sara Raimondi, Laura Terrone, Liana Traversi

UNIVERSITÀ DEGLI STUDI DI ROMA "LA SAPIENZA" - FACOLTÀ DI ARCHITETTURA - CORSO DI LAUREA MAGISTRALE - ARCHITETTURA, RESTAURO

CORSO LABORATORIO DI RESTAURO - ANNO 2016/2017
DOCENTE: Daniela Esposito - TITOLO: CHIESA DI SAN FRANCESCO, NARNI (TR)
UNIVERSITÀ DEGLI STUDI DI ROMA "LA SAPIENZA" - FACOLTÀ DI ARCHITETTURA - CORSO DI LAUREA MAGISTRALE ARCHITETTURA, RESTAURO

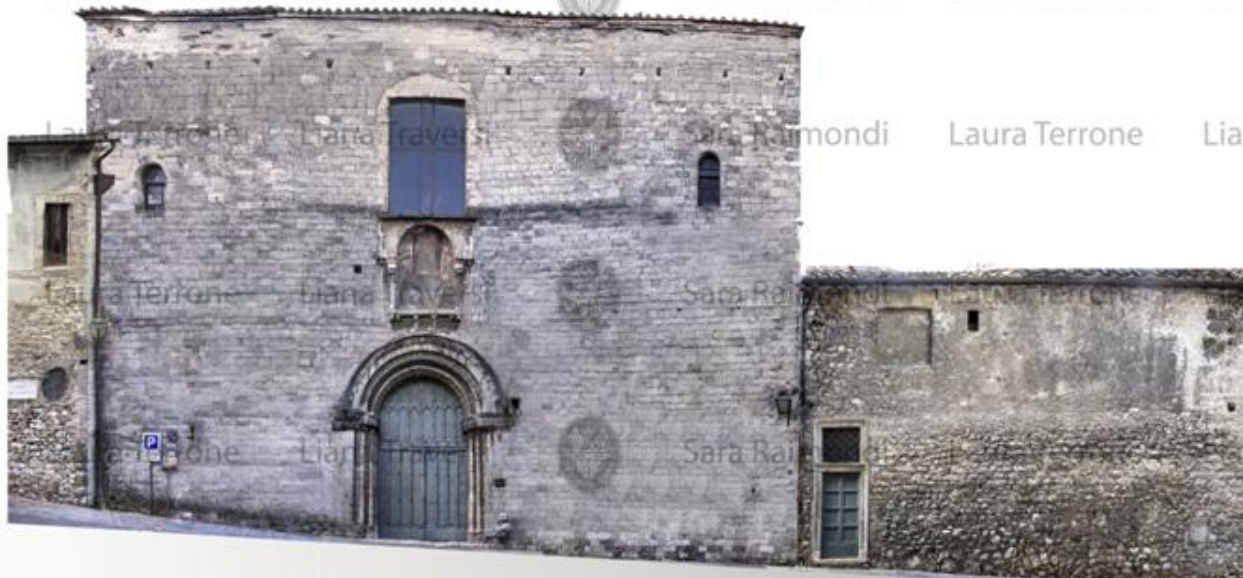
PROSPETTO NORD - OVEST PRE - INTERVENTO

COLONIZZAZIONE BIOLOGICA MUSCINI E LICHENI	Calce, sabbia Calce, intonaco	Presenza riscontrabile fra le superfici di intonaco e intonaco (spazio tra tegole, fango, ecc.).	Accumulo di umidità. Attacco di organismi autotrofici (batteri, alghe, piante superiori).	PI 2 Eseguire una pulizia di setole in estate con acqua rinfrescata per eliminare i residui degli insetti.		TI 1 Eseguire una pulizia di setole in estate con acqua rinfrescata per eliminare i residui degli insetti.
		FRONTE DI RISULTA	Calce, sabbia Calce, intonaco intonaco	Limbo di migrazione dell'acqua che impedisce con la formazione un patto di materiale. E' generalmente accompagnato da variazioni di colore.	- Umidità dovuta alla migrazione delle acque che attacca le murature.			TI 1 TI 5 Ripristinare lo strato superficiale dell'intonaco con malta consentita, con l'aggiunta di un sale. Applicare la stessa argilla con l'aiuto di un pennello. - Stendere la stessa in maniera omogenea in tutta la facciata. - Applicare ripetutamente ad intervalli il prodotto diluendo la concentrazione.

MACCHIA NERA	Calce, sabbia Calce, intonaco intonaco	Variazioni cromatiche localizzate della superficie legate sia alla presenza di determinati componenti naturali del materiale sia dalla presenza di materiali estranei.	- Reazione chimica - Ossidazione di elementi metallici. - Atto di corrosione			TI 1 Utilizzare una microspazzola. Applicare un ago di 1,5 mm. Utilizzare granuli di alcali metallici di diametro non superiore ai 30 mm. Eseguire una pulizia con acqua rinfrescata a bassa pressione.
		EROSIONE	Calce, sabbia	Asportazione di materiale dalla superficie dovuta ad azioni meccaniche di particelle solide trasportate da corse chimiche e biologiche.	- Azioni di agenti biologici. - Presenza dovuta alla cristallizzazione conseguente all'evaporazione delle acque.			Co 5 Consolidamento da eseguire mediante impregnazione con composti organici tipo malta.
		MANCANZA	Calce, sabbia intonaco	Perdita di elementi tridimensionali o di elementi decorativi.	Fenomeni di umidità accidentali. Diminuzione di spessore e infiltrazione di umidità e malte poco idonee.			Co 6 TI 4 Applicazione puntuale di impregnazione consolidante mediante l'uso di pennello. Stendere il prodotto in maniera omogenea in tutta la facciata. Applicare ripetutamente ad intervalli il prodotto diluendo la concentrazione.

LESIONE	Calce, sabbia intonaco	Soluzione di continuità nel materiale che implica lo sgretolamento reciproco delle parti.	Difetto dell'espanso materiale di superficie.			Co 7 Ripristinare gli elementi e ripristinare il paramento con l'aiuto di materiale lapideo (senza per incrina e dimensionale) e sigillare con malta di buona qualità. Ripristinare gli elementi con malta di buona qualità.
		GRAFFIO	Calce, sabbia	Asportazione indolenzita sulla superficie di vernice spessa.	Atti vandalici.			TI 1 Utilizzare penna idraulica e spatola di setole. Effettuare la pulizia dall'alto verso il basso. Effettuare tale pulizia in estate e con temperature e umidità idonee.
		DISGAMBAMENTO	Calce, sabbia Calce, intonaco intonaco	Essione ed asportazione di frammenti di materiale dalla superficie. Questo patologico di degrado compromette sia l'aspetto sia la funzionalità della superficie.	- Azione delle acque meteoriche (batente e di trascorrimento). - Azione eolica. - Inquinamento atmosferico che appiccica e disgrega il legante inerte.			TI 1 Rimozione delle sporcizie croniche, con acqua di appoggiati colali. Messa in opera di sculturatura (senza a pennello) sui bordi e a spazzola sulle murature. Messa in opera di verniciatura (acqua di calce e un cucchiaino di terra in un secchio di acqua) con un pennello.

LACUNA	intonaco, sabbia	Perdita di continuità di superficie; parte di un intonaco o di un dipinto, presenza di ingiuria o di accostamento.	- Essione di agenti atmosferici. - Essione meccanica			Co 8 Ripristinare gli elementi e ripristinare il paramento con l'aiuto di materiale lapideo (senza per incrina e dimensionale) e sigillare con malta di buona qualità.
		CROSTA	Calce, sabbia Calce, intonaco intonaco	Strato superficiale di alterazione del materiale lapideo e dei prodotti utilizzati per eventuali trattamenti. Di spessore variabile e disgregabile dalle parti sottostanti per caratteristiche morfologiche e plastiche.	Essione da agenti atmosferici e azione meccanica. Può dipendere anche dall'assorbimento del substrato che, in genere, si presenta disgregato e polveroso.			TI 5 Ripristinare gli elementi e ripristinare il paramento con l'aiuto di materiale lapideo (senza per incrina e dimensionale) e sigillare con malta di buona qualità.

UMIDITÀ DI INFILTRAZIONE	Calce, sabbia	Infiltrazione dell'acqua piovana che si manifesta con la formazione un patto di materiale. E' generalmente accompagnato da variazioni di colore.	- Difetto nelle coperture. - Mancanza di canalizzazione per l'acqua piovana.			Co 8 Applicare la stessa argilla con l'aiuto di un pennello. Applicare ripetutamente il prodotto diluendo la concentrazione.

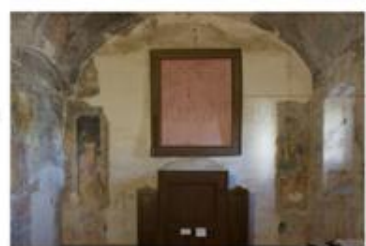
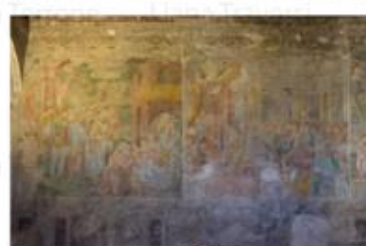
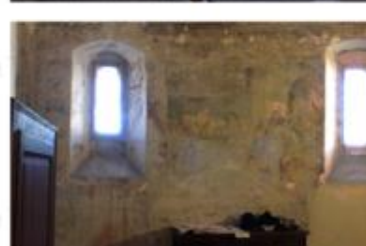
DEGRADI INTERNI BIBLIOGRAFIA

RETINO	IMMAGINE	DEGRADO	DESCRIZIONE	CAUSE	TIPOLOGIA D'INTERVENTO	LEGENDA	NOTE
		DEPOSITO SUPERFICIALE	Strati di materiali inerti o di natura organica, in genere spessi, accumulati sulla superficie, con conseguente opacità, ingombro e alterazione della superficie.	Stabilimento; Infiltrazioni puntuali di materiali con elevato c.a.; Accumulo di sedimenti.	<p>[PE] Operare un preconsolidamento alla pulitura per il ripristino dell'aspetto estetico e protezione del manufatto (pulitura con stucco a base di calce e protezione con intonaco).</p> <p>[Co] Pulitura con stucco a base di calce e protezione con intonaco.</p>	[Co]	Questi interventi sono applicati su tutto il m. e su superfici.
		COLATURA	Tracce di calcinamento superficiale, in genere puntuali, dovuti all'assorbimento termico.	Accumulo di umidità.	[PE] Ripulitura con stucco a base di calce e protezione con intonaco.	[Co]	Applicare lo stucco a base di calce con l'intervento di un personale qualificato.

MACCHIA	Macchie puntuali o lineari, dovute all'assorbimento termico, in genere puntuali, dovuti all'assorbimento termico.	Accumulo di umidità; Infiltrazioni puntuali di materiali con elevato c.a.; Accumulo di sedimenti.	[PE] Ripulitura con stucco a base di calce e protezione con intonaco.	[Co]	Applicare lo stucco a base di calce con l'intervento di un personale qualificato.
		FRATTURAZIONE e/o FESSURAZIONE	Sollecitazioni puntuali o lineari, dovute all'assorbimento termico, in genere puntuali, dovuti all'assorbimento termico.	Accumulo di umidità; Infiltrazioni puntuali di materiali con elevato c.a.; Accumulo di sedimenti.	[PE] Ripulitura con stucco a base di calce e protezione con intonaco.	[Co]	Applicare lo stucco a base di calce con l'intervento di un personale qualificato.
		LACUNA	Perdite di materiale superficiale, dovute all'assorbimento termico, in genere puntuali, dovuti all'assorbimento termico.	Accumulo di umidità; Infiltrazioni puntuali di materiali con elevato c.a.; Accumulo di sedimenti.	[PE] Ripulitura con stucco a base di calce e protezione con intonaco.	[Co]	Applicare lo stucco a base di calce con l'intervento di un personale qualificato.

UMIDITA' D'INFILTRAZIONE	Perdite di materiale superficiale, dovute all'assorbimento termico, in genere puntuali, dovuti all'assorbimento termico.	Accumulo di umidità; Infiltrazioni puntuali di materiali con elevato c.a.; Accumulo di sedimenti.	[PE] Ripulitura con stucco a base di calce e protezione con intonaco.	[Co]	Applicare lo stucco a base di calce con l'intervento di un personale qualificato.
		CRETATURA	Perdite di materiale superficiale, dovute all'assorbimento termico, in genere puntuali, dovuti all'assorbimento termico.	Accumulo di umidità; Infiltrazioni puntuali di materiali con elevato c.a.; Accumulo di sedimenti.	[PE] Ripulitura con stucco a base di calce e protezione con intonaco.	[Co]	Applicare lo stucco a base di calce con l'intervento di un personale qualificato.
		DESTACCO	Perdite di materiale superficiale, dovute all'assorbimento termico, in genere puntuali, dovuti all'assorbimento termico.	Accumulo di umidità; Infiltrazioni puntuali di materiali con elevato c.a.; Accumulo di sedimenti.	[PE] Ripulitura con stucco a base di calce e protezione con intonaco.	[Co]	Applicare lo stucco a base di calce con l'intervento di un personale qualificato.
